תאריך: 26.3.14  
דו"ח מספר: 275181113

**הנדון: דו"ח מדידת שטף שדה מגנטי ELF (רשת חשמל)  
וצפיפות הספק בתחום תדרי הרדיו וסולאר - RF**

בהתאם לפנייתך, בתאריך 19.3.14 ביצענו בבית הספר העל יסודי משגב שבמועצה אזורית משגב, מדידת שדות מגנטיים בתחום ELF וקרינה אלמ"ג בתחומי הרדיו והסולאר RF.

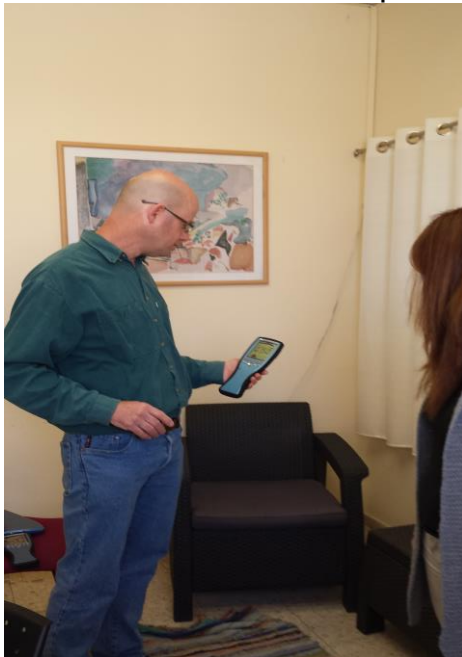
בית ט"י - חדר יועצת, קיר גובל בארון חשמל

| מס' | נקודת מדידה | אכלוס | תיאור מקור הקרינה העיקרי | מרחק ממקור השדה המגנטי (בס"מ) | גובה המדידה (בס"מ) | עוצמת השדה המגנטי שנמדדה [mG] | האם יש חריגה מהמלצות המשרד להגנת הסביבה? | הטיפול המומלץ |
|---|---|---|---|---|---|---|--|---|
| 8. | חדר יועצת | יש שהייה רציפה | ארון חשמל | 30 | - | 16 | יש | יש לשמור 100 ס"מ מארון החשמל. |
| 9. | חדר יועצת | יש שהייה רציפה | ארון חשמל | 50 | - | 8 | יש | יש לשמור 100 ס"מ מארון החשמל. |

- במדידות שדות מגנטים בתחום ה-ELF **נמצאו חריגות** מסף החשיפה המומלץ ע"י המשרד להגנת הסביבה. רצוי לפעול על פי ההמלצות הבאות:
- חטג"ר- החדר הנמצא מאחורי ארון חשמל בסמוך לשירותי הבנים כרגע לא בשימוש, בעתיד במידה ורוצים לשמשו מומלץ לבצע בדיקה.
- בבית ט' - י' - חדר יועצת יש לשמור 100 ס"מ מארון החשמל. מומלץ לשים חוצץ פיסי בין הארון למקום הישיבה במידה ולא ניתן יש לבצע מיגון.
- בבית י"א – חדר מורים יש לשמור 50 ס"מ מארון החשמל. מומלץ לשים חוצץ פיסי בין הארון למקום הישיבה במידה ולא ניתן יש לבצע מיגון.
- בבית י"ב – חדר מזכירות יש לשמור 50 ס"מ מארון החשמל. מומלץ לשים חוצץ פיסי בין הארון למקום הישיבה במידה ולא ניתן יש לבצע מיגון.
- באשכול פיס קומה 1 – חדר חשמל במוקד הלוגיסטי- יש לשמור מרחק של 100 ס"מ. מומלץ לשים חוצץ פיסי בין הארון למקום הישיבה במידה ולא ניתן יש לבצע מיגון.
- במדידות קרינה בתחום ה-RF **לא נמצאו חריגות** מסף החשיפה המומלץ ע"י המשרד להגנת הסביבה.
